بررسی ناپایداری شیبی در دره ابرده - زشک

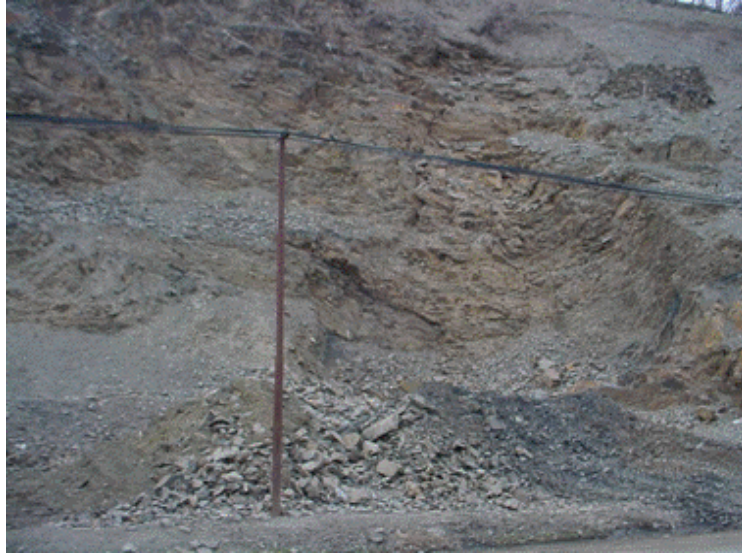
دره ابرده - زشک به دلیل کوهستانی بودن و شیب توپوگرافی زیاد، سنگهای دگرگونی دارای شیستوزیته (فیلیت و اسلیت)، تکنوزیته بودن شدید، تردد فراوان اتومبیل ها در جاده، آب و هوای نسبتاً مرطوب و وجود ویلاها و باغات فراوان در دامنه ها، از جمله مناطق دارای مشکل ناپایداری شیبي در اشکال مختلف می باشد. بیلاقی بودن این منطقه سبب شده در سالهای اخیر به شدت روند ساخت و ساز در منطقه افزوده شود و به جهت ایجاد فضای بیشتر برای ساخت و ساز، اقدام به برداشتن پای شیب و در نتیجه تغییر شرایط طبیعی دامنه ها شده است، که این امر باعث تشدید ناپایداری و تحریک دامنه های ناپایدار گردیده است (اشکال ۱ و ۲).

شکل (۱) برداشتن پای دامنه به منظور ایجاد فضا بیشتر برای ساخت و ساز.

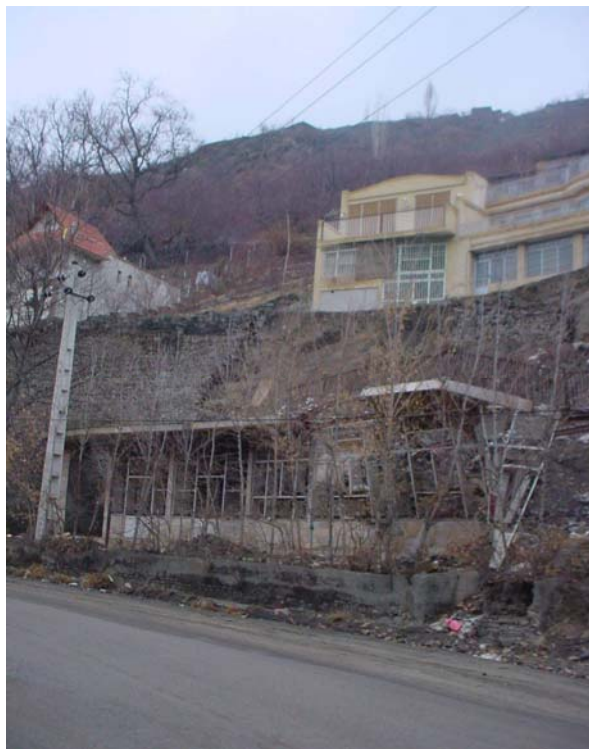
شکل (۲) بنای تخریب شده در پای شیب بر اثر حرکت دامنه.

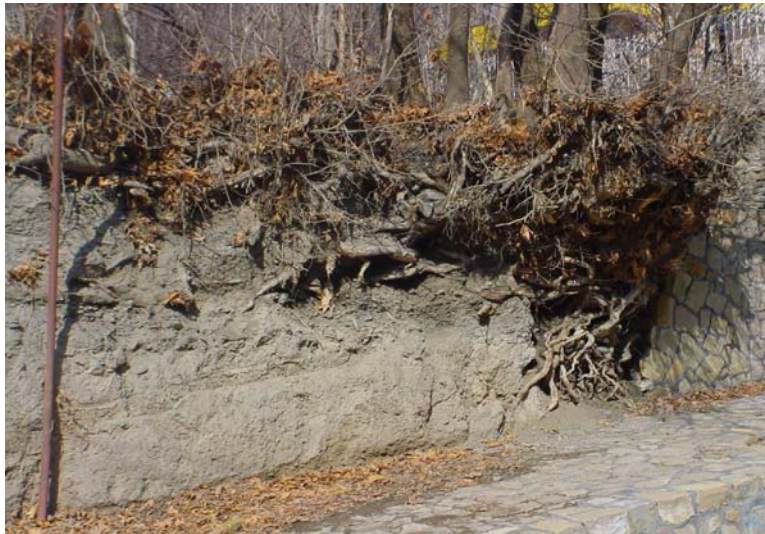
در این منطقه انواع ناپایداری های شیبی شامل خزش، ریزش، لغزش و در برخی نواحی سقوط سنگ (**rock fall**) مشاهده می شود. خزش و لغزش به دلیل شیب بالای منطقه و نیز وجود باغات بر روی دامنه ها بسیار شایع می باشد که نشانه های آنرا می توان به صورت کج شدن درختان، بیرون زدگی ریشه درختان (ناشی از حرکت خاک زیر ریشه و باقی ماندن ریشه) (شکل ۴) به کرات در منطقه مشاهده کرد و نیز ترک های هلالی شکل کثشی در نزدیکی رودخانه نیز موید این مطلب می باشد.

شکل ۴) درختان بدون خاک و ناپایدار به علت حرکت دامنه.

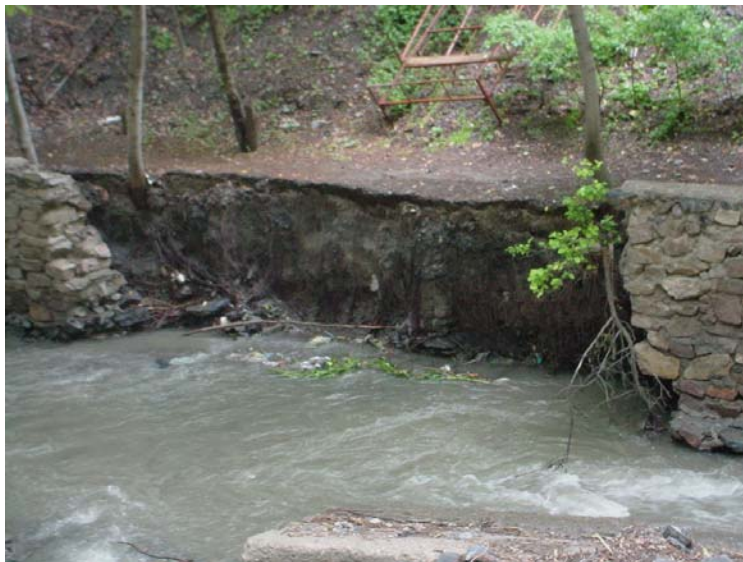
شکل ۵) کج شدن درختان و شکسته شدن دیوار حائل کنار رودخانه بر اثر حرکت دامنه.

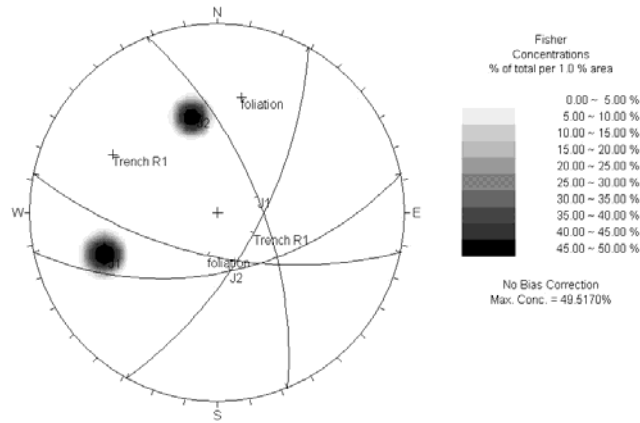
شکل ۸) سیستم درزه ها، فولیاسیون و ترانشه در مقطع **R1**

در این بخش از جاده (**R1**) جهت شیب محل برخورد ۲ سطح ناپیوستگی با جهت شیب ترانشه کنار جاده یکی می باشد و بیشتر بودن مقدار شیب ترانشه، ترانشه را مستعد ناپایداری و لغزش گوه ای کرده است (شکل ۸). به منظور پایدار سازی باید شیب ترانشه کنار جاده کاهش و حداکثر به ۵۰ درجه برسد.

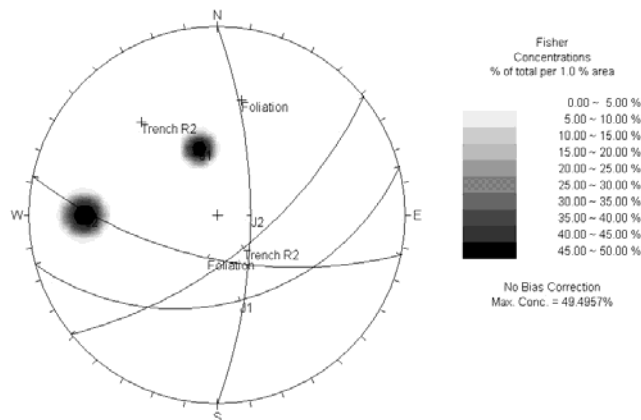
شکل ۹) سیستم درزه ها، فولیاسیون و ترانشه در مقطع **R2**

در این بخش از جاده (**R2**) همانطور که مشاهده می شود (شکل ۹) ترانشه ناپایدار است و شیب ترانشه به منظور پایدار سازی باید تا ۶۵ درجه کاهش یابد.

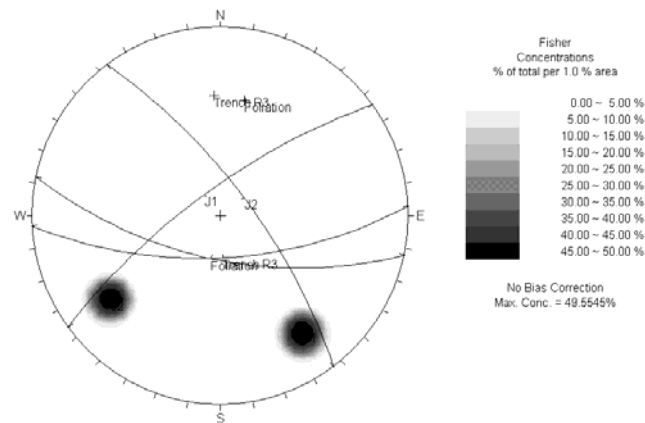
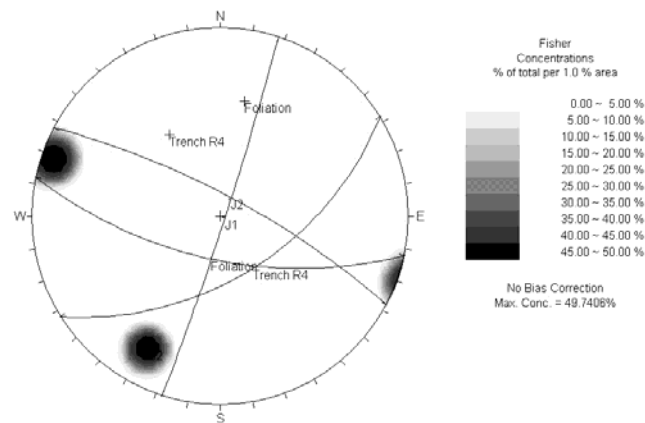
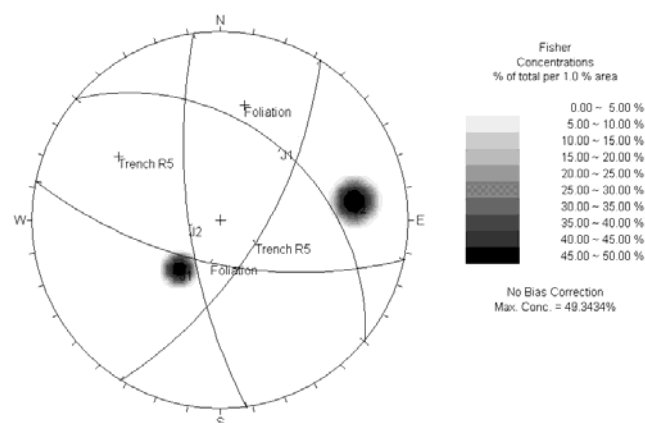
در بخشهای R3 و R4 و R5 جهت شیب ترانشه و جهت تقاطع دو سطح نا پیوستگی مخالف هم می باشد

(اشکال ۱۰ و ۱۱ و ۱۲) و در نتیجه ترانشه از نظر ناپایداری مشکلی ندارد.

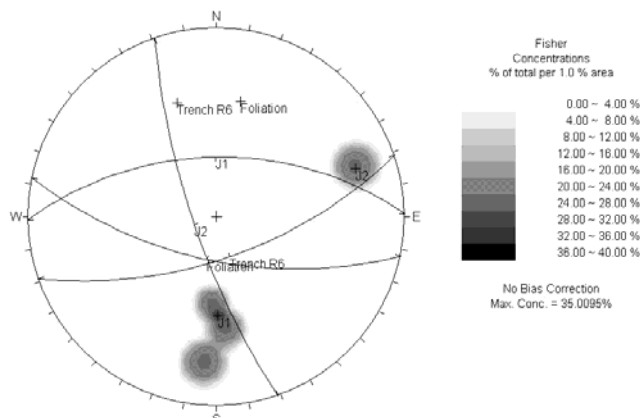
شکل ۱۳- سیستم جوینت، لایه بندی و ترانشه در مقطع R6

در این بخش از جاده (R6) نیز جهت شیب ترانشه و جهت شیب تقاطع دو سیستم درزه مخالف هم می باشد (شکل ۱۳). احتمال واژگونی نیز وجود ندارد و در نتیجه ترانشه های این بخش پایدارند.
