## بورسی اثرات سیل مرداد ۱۳۸۰ شرق گلستان بر مورفولوژی رودخانه مادرسو

### چکیده

## Effects of East-Golestan August 2001 Flood on the morphology of Madarsoo river

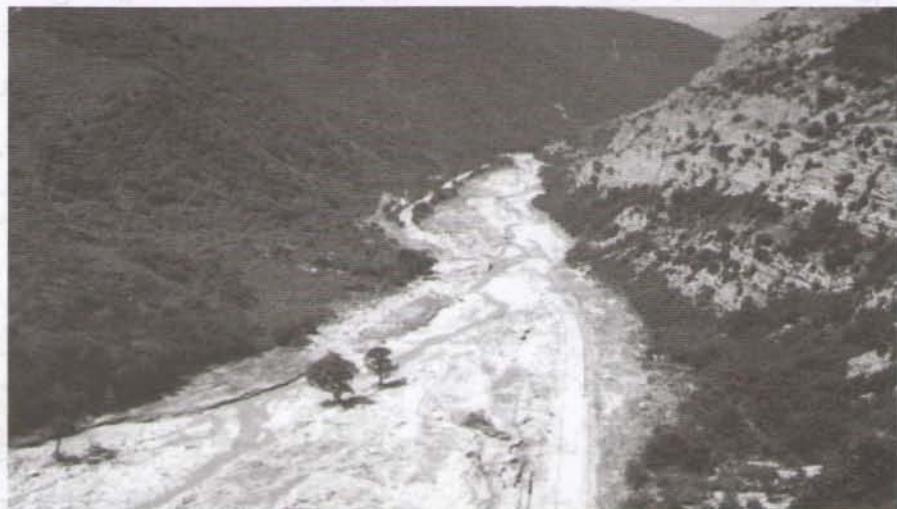
شکل ۱- مسیر عبور سیل در رود مادرسو در بخشی از پارک ملی گلستان (یک هفته پس از وقوع سیل در مرداد ۱۳۸۰).

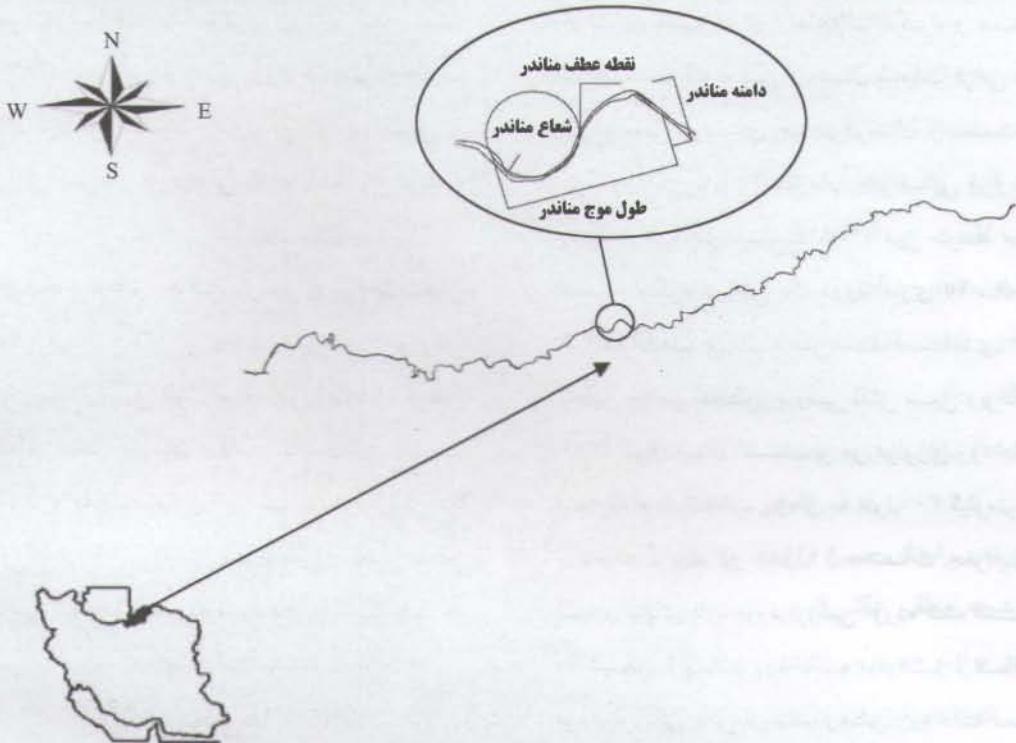
شکل ۲- پلان رودخانه مادرسو در بازه مورد مطالعه و فاکتورهای مورفولوژیکی یکی از مثاندرهای رودخانه (فاقد مقیاس).

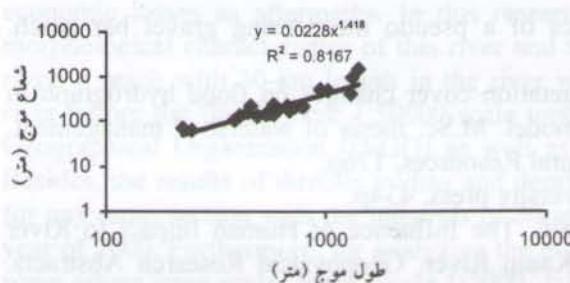
نتایج حاصل از این مطالعه نشان می‌دهند که در بازه مورد مطالعه می‌توان بین طول موج و شعاع انحنا یک رابطه غیرخطی برقرار نمود. در شکل‌های ۴ و ۵ رابطه بین طول موج و شعاع مثاندرها در رودخانه مادرسو در دو دوره زمانی مورد مطالعه نشان داده است. با توجه به این معادلات مشاهده می‌گردد که تاثیرپذیری شعاع انحنا از طول موج در دوره قبل از سیل بیشتر از دوره بعد از آن بوده است. ضمن آنکه رابطه همبستگی بین طول موج و شعاع انحنا در دوره قبل از سیل بیشتر از دوره بعد از آن می‌باشد. این مطلب با نتایج حاصل از تحقیق آل یاسین (۱۳۷۹) در مورد رودخانه‌های دز و کارون مطابقت دارد.

شکل ۴- رابطه بین طول موج و شعاع مثاندرها در رودخانه مادرسو قبل از وقوع سیل.

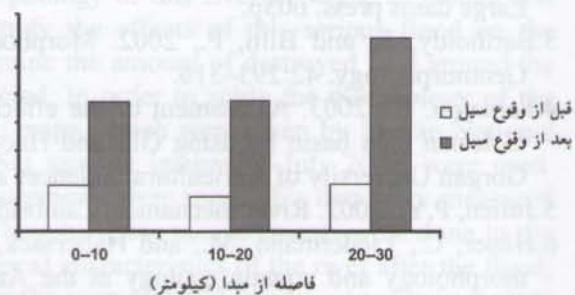
شعاع مثاندر: بررسی مقادیر میانگین حسابی شعاع قوس‌ها در دو دوره زمانی مورد مطالعه، نشان داد که شعاع حلقه‌های مثاندری در رودخانه مادرسو پس از وقوع سیل افزایش یافته است. این مطلب حاکی از توسعه

شعاعی حلقه‌های مثاندری می‌باشد. همچنین بررسی‌های آماری بیانگر آن است که شعاع مثاندر رودخانه، قبل و بعد از وقوع سیل در سطح اطمینان ۱ درصد دارای اختلاف معنی دار می‌باشند. در ضمن با تقسیم‌بندی بازه مورد مطالعه به سه قسمت مساوی با طول ۱۰ کیلومتر (به عنوان مناطق بالادست، میانی و پایین دست بازه) و بررسی شعاع مثاندرها در هر دو دوره قبل و بعد از وقوع سیل، می‌توان نتیجه گرفت که با حرکت به سمت پایین دست رودخانه، به تدریج شعاع مثاندرها افزایش می‌یابد. این مطلب با نتایج محمدی و همکاران (۱۳۸۵) که بیان می‌کنند در شاخه اصلی رودخانه گرگانی‌رود با حرکت رودخانه به سمت پایین دست شعاع مثاندرها کاهش پیدا می‌کند، مغایرت دارد. این امر را می‌توان به تشکیلات متفاوت زمین‌شناسی و وضعیت توپوگرافی در دو

شکل ۳- هیستوگرام فراوانی مقادیر شعاع مثاندرها در رودخانه مادرسو در طول بازه، قبل و بعد از وقوع سیل.

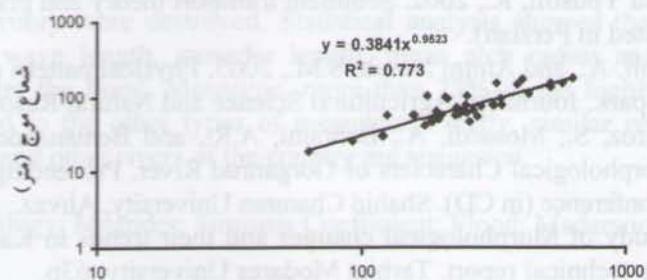
شکل ۵- رابطه بین طول موج و شعاع مثاندرها در رودخانه مادرسو بعد از وقوع سیل.
