تاثیر حرارت ورودی بر خواص ریزساختاری در فرآیند لایه نشانی لیزری اینکونل ۶۲۵ بر روی سوپرآلیاژ رسوب سخت شونده

محمد رضا عامل زاده^۱، بهروز بیدختی^۲، ابوالفضل رضایی بزازی^۳

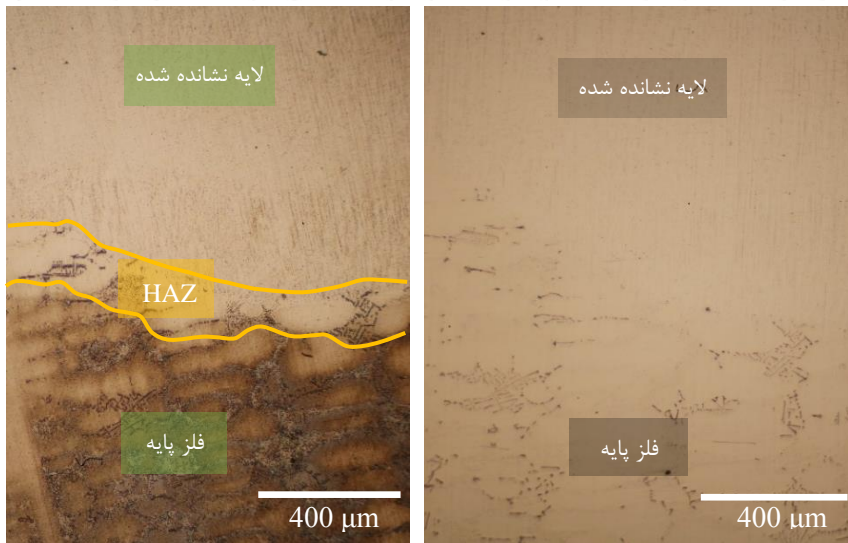
شکل ۳- ریزساختار نمونه لایه نشانی شده لیزری با توان ۷۰۰W (الف) در حالت پولیش (ب) در حالت اچ

شکل ۳ و ۴ به ترتیب ریزساختار نمونه لایه نشانی شده لیزری با توان ۷۰۰ وات (نمونه ۲) را در میکروسکوپ نوری و الکترونی روبشی نشان می‌دهند. با توجه به این شکل‌ها، پیوند مناسب بین زیرلایه و لایه نشانده شده اینکونل ۶۲۵، چسبندگی و عدم حضور تخلخل در مرز اتصال مشاهده می‌شود. به وسیله این تصاویر اندازه منطقه HAZ توسط نرم افزار پردازش تصویر در حدود $162 \mu\text{m}$ اندازه‌گیری شد. منطقه HAZ در فلز پایه قرار گرفته و حرارت ناشی از جوشکاری باعث تغییر ریزساختار آن نسبت به فلز پایه شده است. شکل ۵ تغییرات ریزسختی از لایه نشانده شده تا فلز پایه در امتداد عمود بر مرز اتصال را برای سه نمونه با توان‌های مختلف لیزر نمایان می‌سازد. در هر سه نمونه، مقدار سختی در منطقه HAZ نسبت به فلز پایه افزایش یافته است. از این تغییرات سختی، محدوده منطقه HAZ مشخص می‌شود. بنابراین، اندازه منطقه HAZ برای نمونه‌های ۱، ۲ و ۳ به ترتیب در حدود ۱۰۰، ۲۰۰ و ۲۷۰ میکرومتر می‌باشد که موید نتایج بدست آمده از نرم افزار پردازش تصویر (جدول ۲) است.

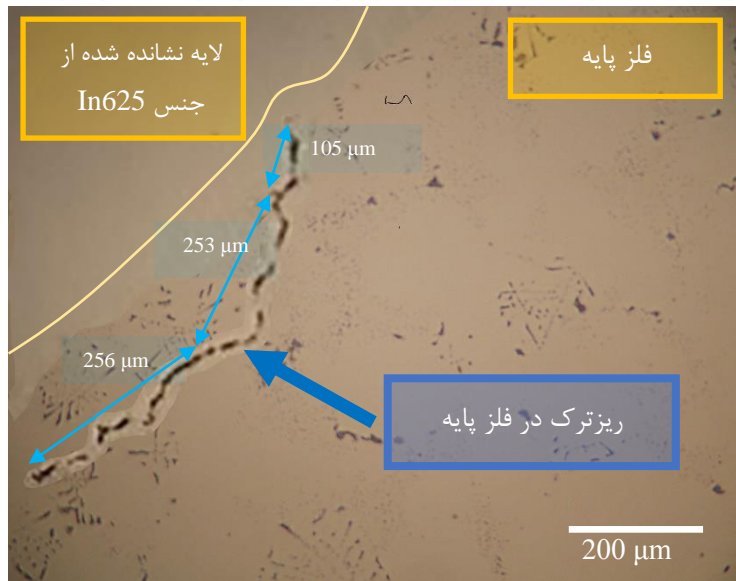
شکل ۶- تصویر در حالت پولیش مربوط به فرآیند لایه نشانی نمونه ۳ (توان ۸۰۰ وات)

شکل ۶ ریزساختار بخشی از سوپرآلیاژ پایه نیکل زیرلایه که حین فرآیند لایه نشانی لیزری توسط اینکونل ۶۲۵ تحت توان ۸۰۰ وات و حرارت ورودی بالا قرار گرفته است را نشان می‌دهد. در این تصاویر چندین ریزترک با طول‌های حدود ۲۵۶، ۲۵۳ و ۱۰۵ میکرومتر در فلز پایه مشاهده می‌شود. ترک خوردن در سوپرآلیاژها عموماً بین‌دانه‌ای است و معمولاً با تشکیل فیلم مذاب در مرزدانه‌های HAZ و فلز جوش همراه است. عدم توانایی این فیلم برای جبران تنش‌های حرارتی و مکانیکی حین سرمایش منجر به ریزشکاف مرزدانه‌ای از طریق شکاف در امتداد فصل مشترک جامد-مایع می‌شود که گاهی اوقات به عنوان ترک ذوبی، ترک گرم شناخته می‌شود [۱۱]. ترک ذوبی مرزدانه‌ای در HAZ سوپرآلیاژهای پایه نیکل در نتیجه حضور عناصر با نقطه ذوب پایین در مرز انجماد است. ذوب قسمتی از نواحی انجمادی همچون کونولی‌های یوتکتیک گاما-گاما پریم، کاربیدهای MC، بریده‌های Cr-Mo و ترکیبات بین فلزی Ni-Hf در مرزهای دندریتی مسئول ترک‌های ذوبی جوش است [۱۲].

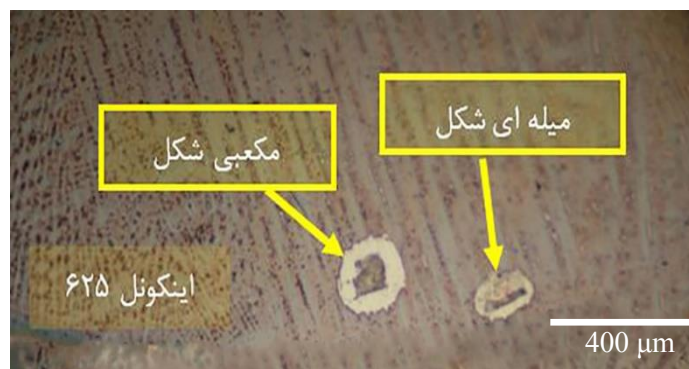
شکل ۷- شکل رسوبت ایجاد شده در سوپراآلیاژ اینکونل ۶۲۵ بعد از لایه نشانی لیزری نمونه ۳

شکل ۷ ریزساختار در لایه اینکونل ۶۲۵ در فرآیند لایه نشانی با توان ۸۰۰ وات و حرارت ورودی بالا را نشان می‌دهد. با توجه به این شکل دو نوع رسوب ثانویه به شکل میله و مکعبی در لایه اینکونلی مشاهده می‌شود. محققان [۱۳] گزارش کردند که این رسوبات می‌توانند از ترکیبات TiN ، NbC و $NbTiC$ و یا فاز لاوز غنی از Nb باشند.
