ارزیابی عملکرد بارش سنگین در فعال شدن مجدد پالئولنداسلاید روستای حسین آباد کالپوش

مهدیه غبور بلورفروشان - دانشجوی دکتری ژئومورفولوژی، دانشگاه فردوسی مشهد.
سید رضا حسین زاده * - دانشیار ژئومورفولوژی، گروه جغرافیا، دانشگاه فردوسی مشهد.
غلامرضا لشکری پور - استاد زمین شناسی مهندسی، دانشگاه فردوسی مشهد.
مسعود مینائی - دانشیار علوم اطلاعات جغرافیایی (GIScience)، گروه جغرافیا، دانشگاه فردوسی مشهد.
حکیمه مریبی هروی - استادیار گروه آمار، دانشگاه بجنورد.

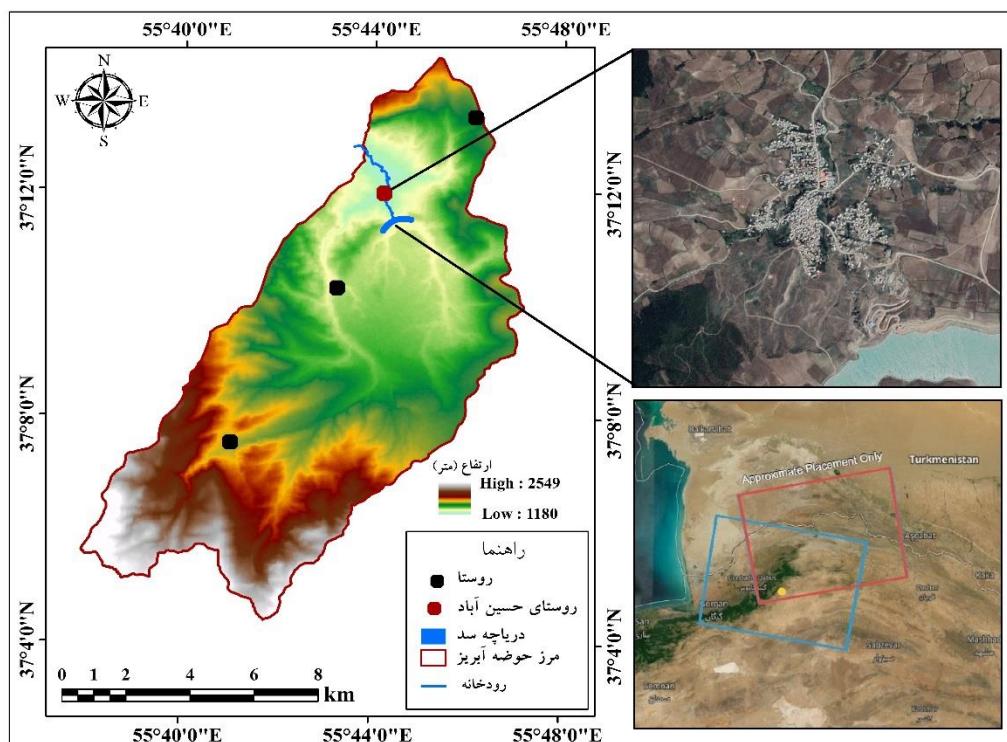
شکل ۱: نقشه منطقه مورد مطالعه و موقعیت تصاویر سنتیل اخذ شده در دو حالت مداری

در این مقاله نیز از روش StaMPS استفاده شد و برای محاسبه نرخ و سرعت جابه‌جایی و فعالیت مجدد پالئولنداسلاید، ۶۸ تصویر ستینیل 1A/B ، قبل و بعد از وقوع بارش‌های سال ۱۳۹۷، در دو حالت مداری گذر بالا و گذر پایین، با فرمت تصویر SLC، فرمت تصویربرداری IW و پلاریزاسیون VV تهیه شد(شکل ۱)، و اطلاعات تصاویر در جدول شماره ۲ آورده شده است. تصویر اصلی برای تهیه اینترفوگرام‌ها براساس کمترین مقدار خطای مبنای زمانی، مکانی و داپلر^۶ انتخاب گردید(مشهدی حسینعلی و شامی ۱۳۹۸: ۴۹، شامی و قربانی، ۱۳۹۸: ۳۸) و پس از پردازش‌های اولیه ، ۶۷ اینترفوگرام براساس گراف شکل ۲ برای هر دو حالت مداری تهیه شد و مراحل پردازش مطابق شکل ۳ انجام شد. پس از انجام پردازش‌ها، نقشه‌های جابه‌جایی حوضه مورد مطالعه استخراج شدند و سپس نقشه پالئولنداسلاید با نقشه جابه‌جایی مورد تطبیق قرار گرفت.

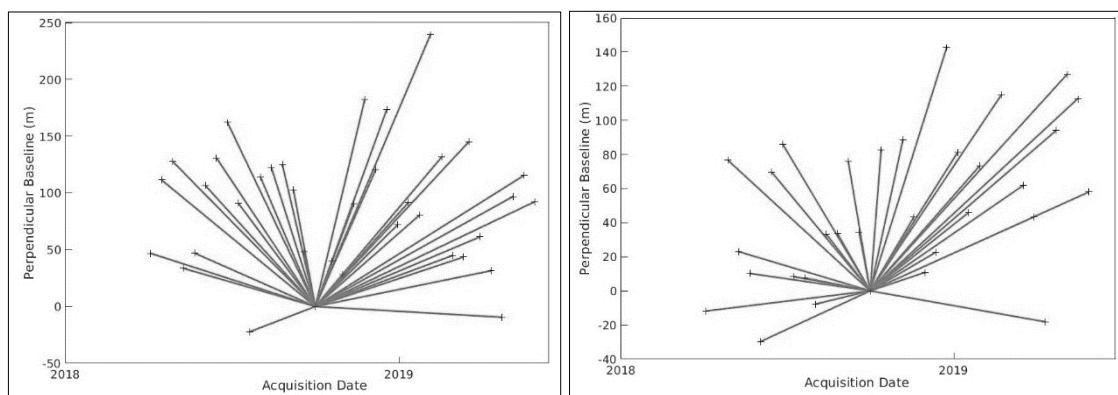
شکل ۲: شبکه گراف ترسیم شده برای اینترفوگرام های مسیرهای ۱۵۹ و ۶۴. ضربدر سیاه رنگ نشان دهنده تصاویر و خطوط ارتباطی نشان دهنده اینترفوگرام ها تولید شده بین جفت تصاویر می باشد. محور عمودی خط مبنای عمودی تصاویر نسبت به تصویر اصلی و محور افقی زمان ثبت تصاویر می باشد.

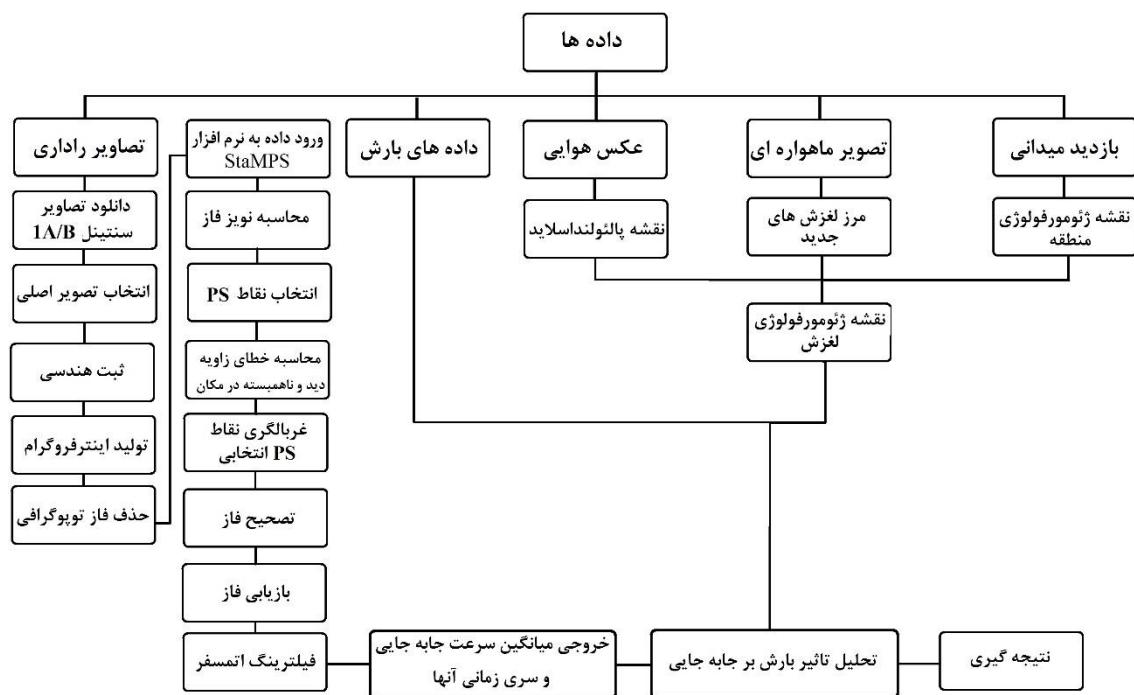
شکل ۳: مراحل انجام پژوهش

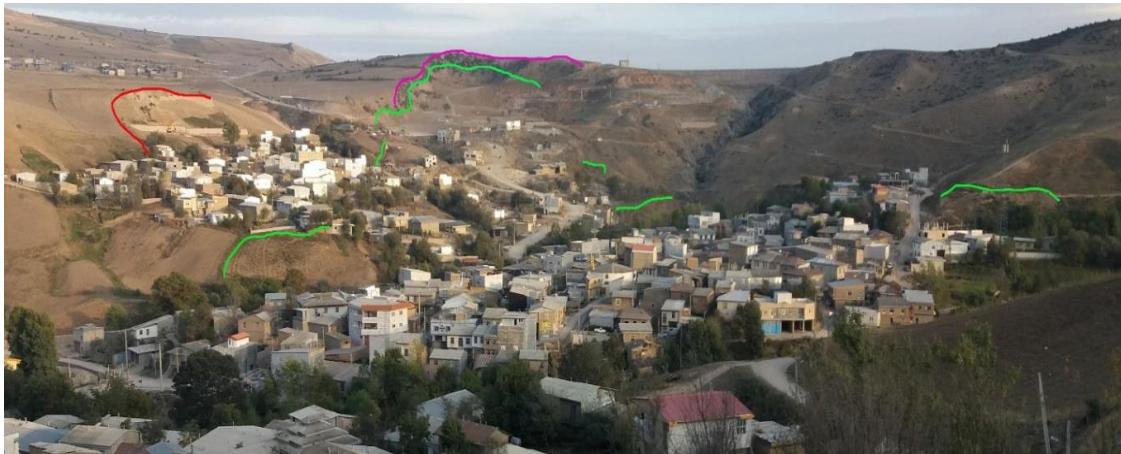
شکل ۴: لغزش‌های روستای حسین آباد، رنگ بنفش پالئولنداسلايد، ۱۳۴۷، قرمز لغزش جدید و سبز لغزش جدید متأثر از بارش

پس از بررسی عکس‌های هوایی تیرماه ۱۳۴۷، مشخص شد که روستای حسین آباد بر روی ۴ زمین لغزش قدیمی یا همان پالئولنداسلایدها بر روی سنگ بستر آهک مارن دار توسعه یافته است. با استناد به بازدیدهای میدانی بیشترین فعالیت‌های دامنه‌ای در زمان حال، بر روی این پهنه‌ها به وقوع پیوسته است (شکل ۴).

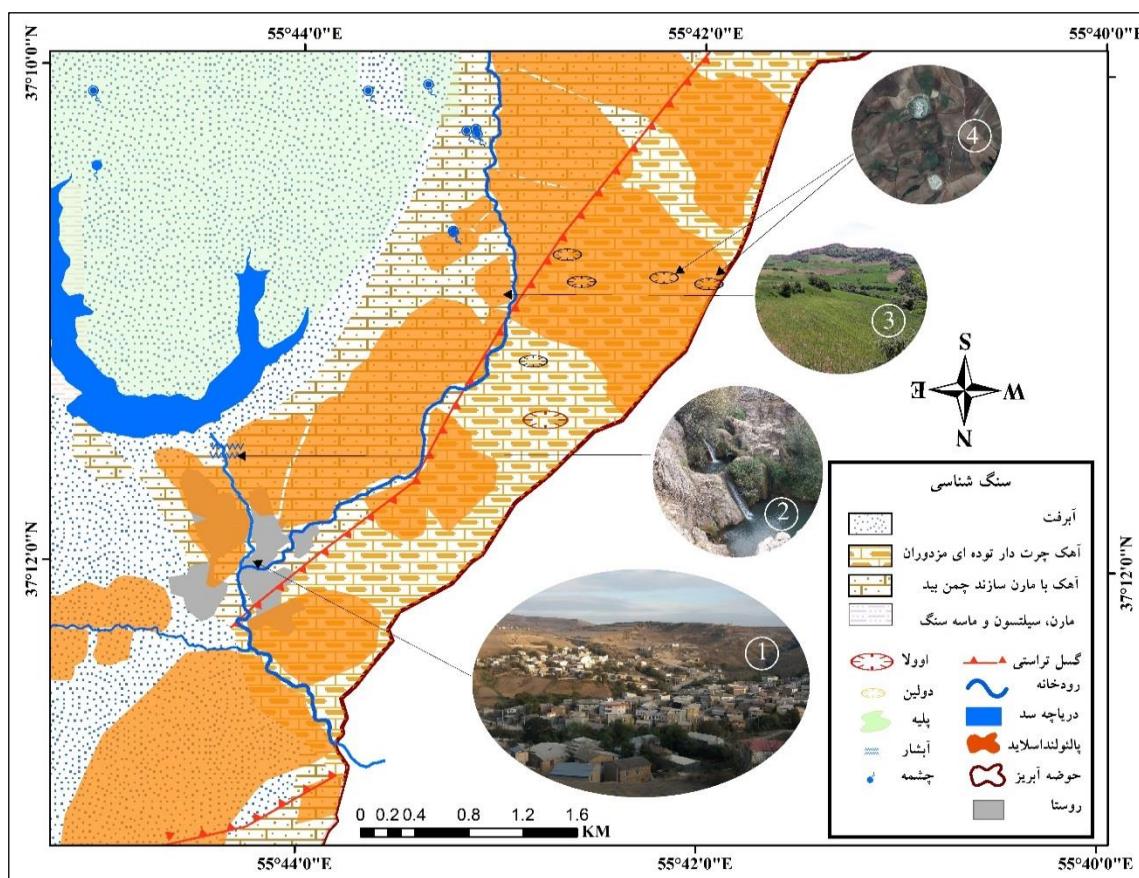
شکل ۵: نقشه ژئومورفولوژی حوضه کالپوش، (۱) نمای کلی روستای حسین آباد، (۲) آبشار حسین آباد، (۳) تصویر یک پالونداسلايد در منطقه و (۴) تصویر گوگل ارث دو دوبلن پر از آب

با توجه به اقلیم پربارش و نقشه ژئومورفولوژی منطقه در شکل ۵، احتمالاً مکانیسم وقوع پالئولنداسلایدهای روستا درگذشته و قبل از سال ۱۳۴۷، به عامل ماشه‌ای بارش سنگین و فرسایش در محیط کارستی برمی‌گردد و با توجه به شرایط تکتونیکی و وقوع چندین زلزله پس از سال ۱۳۵۰، این لغزش‌ها برای چندمین بار فعال شده و حرکت نموده‌اند. در سال ۱۳۸۷ سد خاکی کالپوش با هسته رسی در فاصله ۱۰۰ متری از دو پالئولنداسلايد بزرگ روستا، وارد فاز مطالعاتی و اولیه شد و در سال ۱۳۹۲ مورد بهره برداری قرار گرفت.

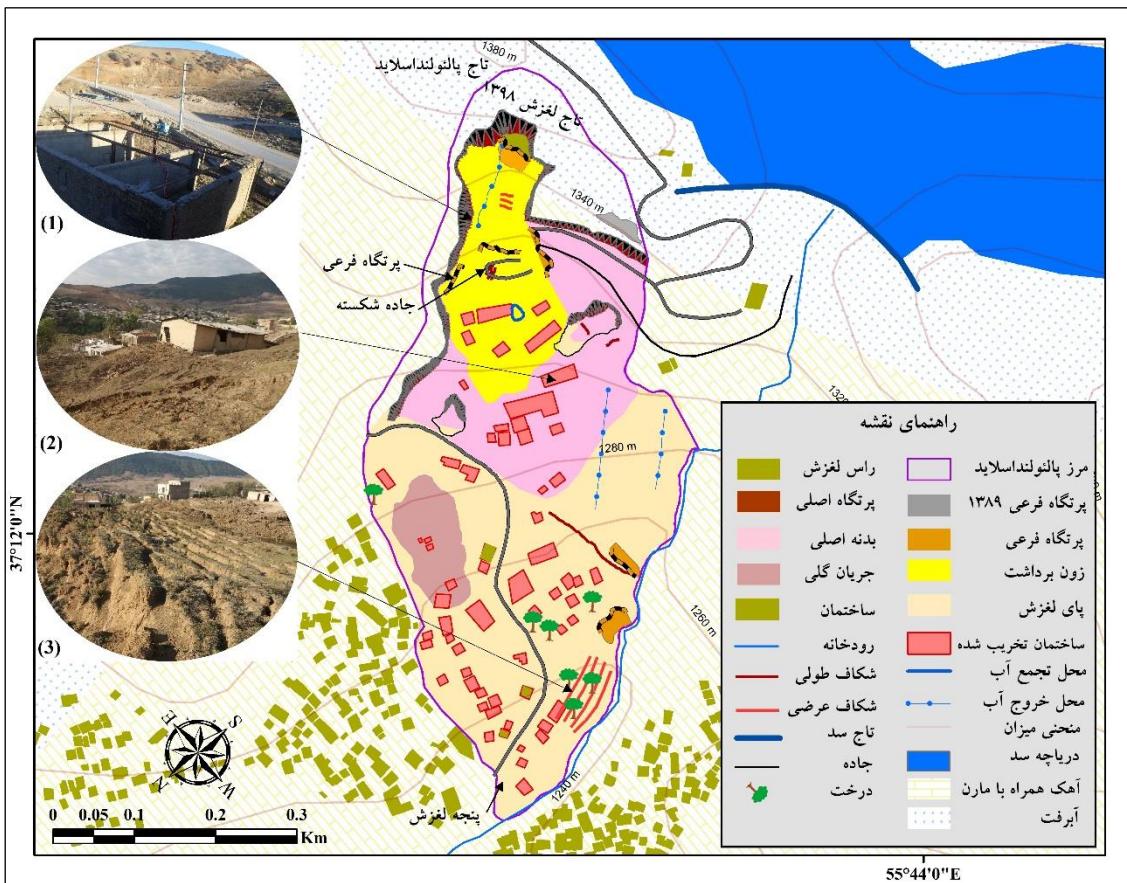
پالونداسلايد فعال شده حسین آباد با مساحت ۲/۱۳ کیلومتر مربع در بالا دست تاج سد واقع شده است و بر روی دامنهای با جهت شمال غربی با طول ۸۷۰ متر و عرض ۴۱۹ متر قرار دارد. زمین لغزش فعال شده از نوع چرخشی می باشد. ارتفاع تاج پالونداسلايد ۱۳۷۸ متر بوده و ارتفاع تاج لغزش جدید ۱۳۶۰ متر می باشد. شیب در پرتوگاه اصلی لغزش ۳۰ درصد بوده و تا پنجه لغزش در نزدیکی رود به ۳ درصد می رسد. در نقشه ژئومورفولوژی لغزش حسین آباد در شکل عزون های زمین لغزش مشخص شده است. لغزش بر روی سنگ بستر آهک مارن دار به وقوع پیوسته است و چندین گسل کوچک در در حدفاصل دریاچه سد و پشت دیواره تاج لغزش، رخنمون دارد. کاربری این دامنه مسکونی بوده و بیشترین ریزش کامل ساختمانها مربوط به بدنه اصلی لغزش و زون برداشت می باشد. همچنین در پای لغزش بیشترین ترک دیوار، بالا آمدگی کف و ریزش سقف ساختمانها در طبقه همکف مشاهده می شود.

شکل ۶: نقشه ژئومورفولوژی زمین لغزش حسين آباد، (۱) تصویر پرتگاه لغزش قدیمی و جدید، (۲) تصویر بدنه اصلی و تخریب ساختمان ورزشگاه (۳) نمای شکاف های عرضی متعدد در پای لغزش و نزدیک رود

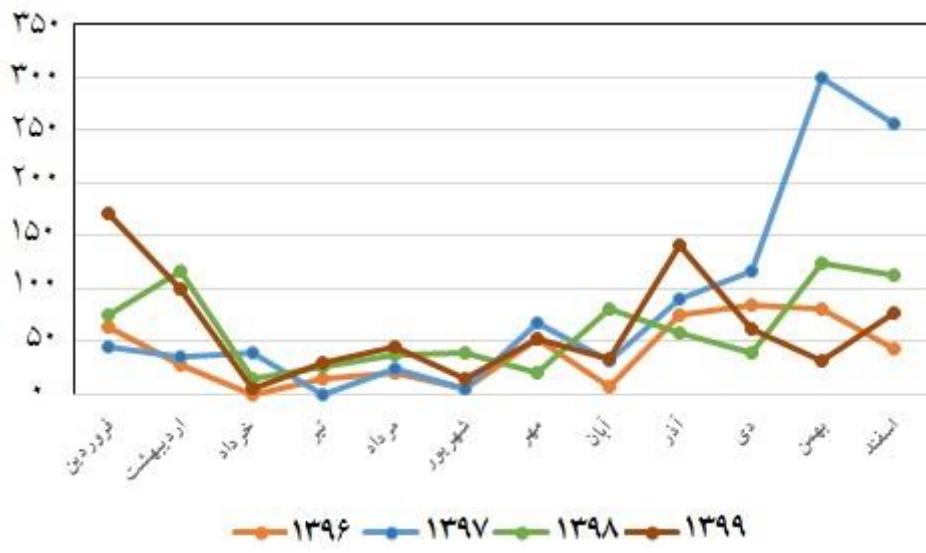
شکل ۷: نمودار توزیع بارش ماهانه سال‌های ۱۳۹۶-۱۳۹۹ حوضه کالپوش

زمین لغزش‌ها سیستم‌های هیدرولوژیکی پیچیده‌ای دارند و به ندرت یک رابطه ساده بین بارندگی و جابجایی وجود دارد(پرتی و سیمونی^۱: ۲۰۱۲؛ ۲۱۸۷: ۲۰۱۲). با این حال، بارندگی، نفوذ و تغییرات ناشی از فشار منافذ را می‌توان محرك اصلی حرکت رانش زمین دانست(هندورگر^۲ و همکاران ، ۲۰۱۳: ۲۰۱۳). در این رابطه، بارش‌های ماهانه ۵ سال اخیر روستای حسين آباد بر روی نمودار شکل ۷ مورد بررسی قرار گرفت. این منطقه در فصل زمستان سال ۱۳۹۷، در مجموع ۶۷۲ میلی‌متر بارندگی داشته و این مقدار بارش $\frac{3}{5}$ برابر بیشتر از میانگین فصلی سال‌های قبل می‌باشد. مجموع بارش روزانه در ۳ روز آخر سال ۱۳۹۷، ۲۴۰ میلی‌متر گزارش شده است و در نتیجه با توجه به جدول شماره ۱، شدت بارندگی در ۲۸ اسفند ماه، با ۱۳۴ میلی‌متر بارش، در گروه بارش سنگین قرار می‌گیرد.

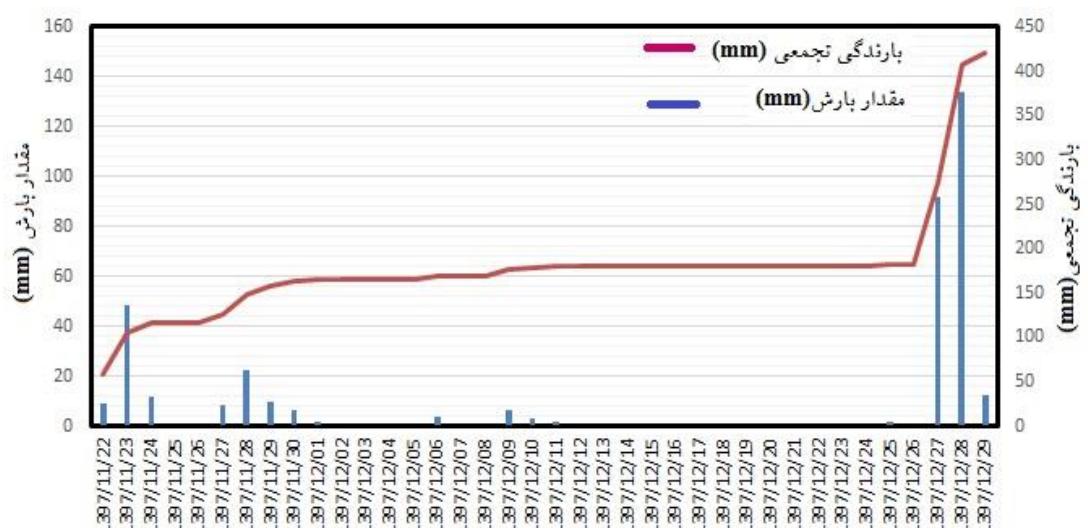
همچنین با توجه به نمودار شکل ۸، ۴۲۰ میلی متر بارش تجمعی از اوایل بهمن ماه تا اواخر اسفند ماه در این منطقه رخداده است و این حجم از بارش ابتدا باعث بالا آمدن سطح آب دریاچه سد کالپوش شده، سپس آب دریاچه و بارش، به توده لغزشی نفوذ کرده و باعث کاهش مقاومت برشی خاک رسی و مارني منطقه و آغاز لغزش شده است و با حضور ترکهایی بر روی دامنه پالولنداسلاید روتستای حسین آباد، در تاریخ ۲۱ و ۲۶ اسفندماه اولین شواهد حرکت لغزشی ثبت گردیده است. ادامه بارش‌ها در طی زمان یک ماهه، منجر به نفوذ بیشتر آب به بدنه اصلی لغزش شده و با همراه شدن بارش سنگین آخر اسفندماه، سطح گسیختگی خمیری گردیده و سبب حرکت مجدد توده پالولنداسلاید در جهت دامنه، به صورت چرخشی شده است.

شکل ۸: نمودار پادشاهی و تجمعی، اوآخر بهمن و اسفند ماه ۱۳۹۷ استگاه حسین، آباد

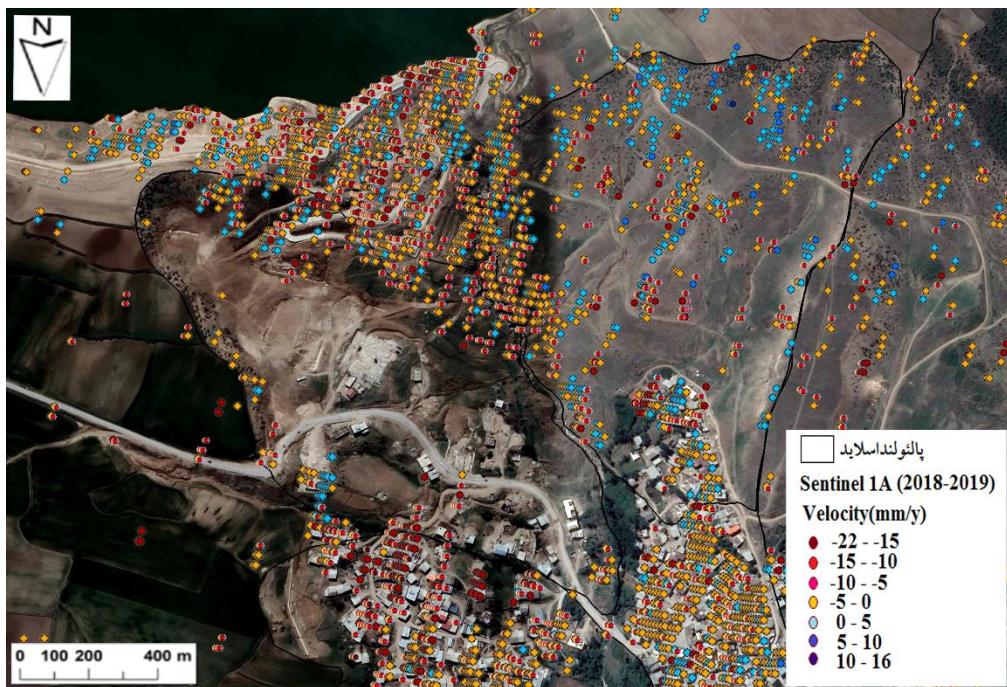
باتوجه نقشه جابه‌جایی افقی در شکل ۹، میانگین سرعت جابه‌جایی شرقی-غربی بین سالهای ۲۰۱۸-۲۰۱۹ با استفاده از روش InSAR بین ۱۶ تا ۲۲ میلیمتر در یک سال برای این لغزش ثبت شده است. بیشترین جابه‌جایی‌های افقی در بدنه اصلی لغزش رخ داده است و سبب تخریب کامل ساختمان‌ها شده است.

شکل ۹: نقشه جابه‌جایی زمین لغزش‌های قدیمی با استفاده از سری زمانی تداخل سنجی PS، در حالت مدار پایین گذر

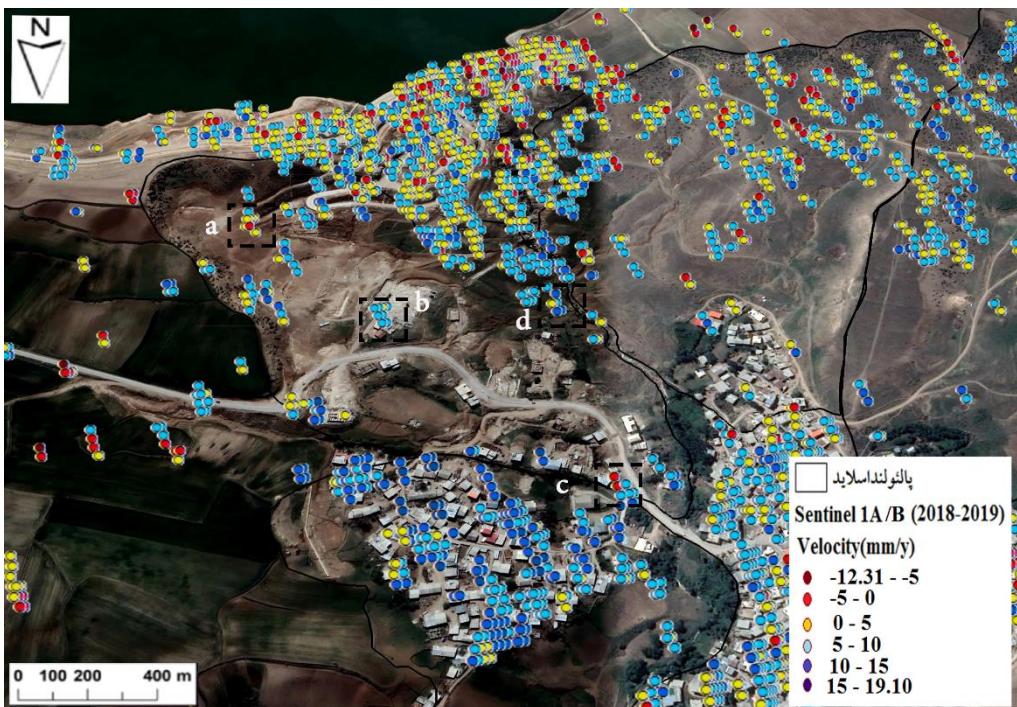
در نقشه جابه‌جایی قائم منطقه در شکل ۱۰، سرعت جابه‌جایی قائم بین ۱۹-۱۲ میلیمتر در سال می‌باشد. ماکریمم نرخ افتادگی ۳۵ میلیمتر در بدنه اصلی و پرتوگاه و ماکریمم نرخ بالاًمدگی نیز با ۳۸ میلیمتر در پای لغزش می‌باشد. بیشترین افتادگی در منطقه زون برداشت و پنجه لغزش می‌باشد. همچنین بیشترین بالاًمدگی و تجمع خاک نیز در پای لغزش می‌باشد که سبب بالاًمدگی کف ساختمان‌ها و تخریب نسبی آنها شده است.

شکل ۱۰: نقشه جابه‌جایی زمین لغزش‌های قدیمی با استفاده از سری زمانی تداخل سنجی PS، در حالت مدار بالا گذر

در شکل ۱۰، ۱۰ نقطه به عنوان نقاط معرف جابه‌جایی در زون‌های مختلف لغزشی انتخاب شدند و نمودار تغییرات و جابه‌جایی آنها با توجه به نوسان بارندگی در شکل ۱۱ ترسیم گردید. نقاط a, b, c و d در مناطق پرتگاه، بدنه اصلی و پای لغزش، دارای نرخ نوسان جابه‌جایی مشابه هستند و از ۲۷ اسفندماه ۱۳۹۷ دچار شکست و فروافتادگی شده‌اند. با توجه به آمار بارش در این تاریخ، بارندگی با ۹۱ میلیمتر آغازگر تنش در پهنه پالئولنداسلاید بوده و آن را فعال نموده و با ادامه بارش سنگین با مقدار تجمعی ۲۴۰ میلیمتر، در سه روز آخر سال لغزش بزرگ اتفاق افتاده است و تا ۱۵ اردیبهشت ماه ۱۳۹۸ این جابه‌جایی

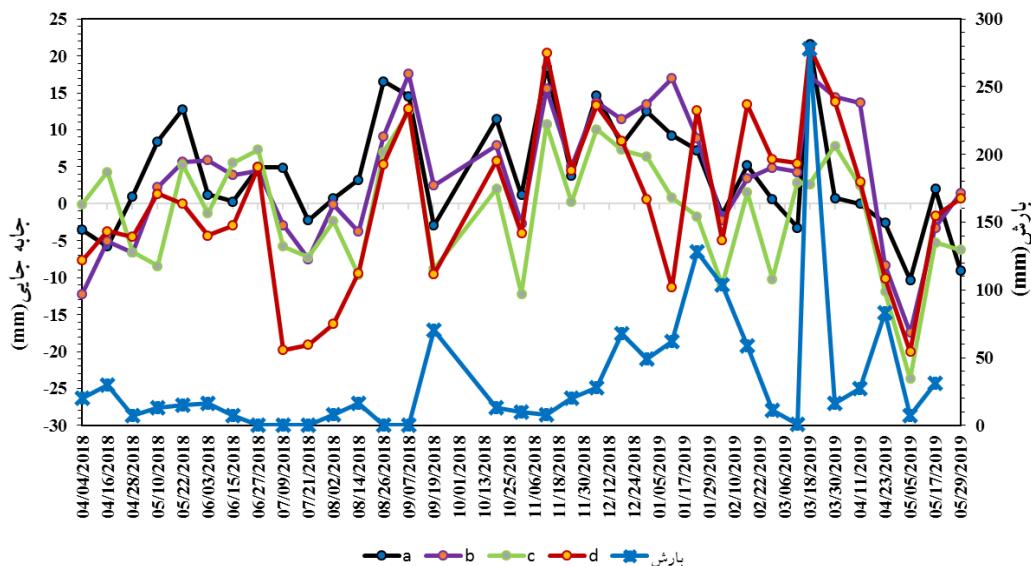
شکل ۱۱: نمودار تغییرات جابه‌جایی سری زمانی لغزش همراه با تغییرات بارش بین سال‌های ۲۰۱۸-۲۰۱۹

ادامه داشته است. اما پیشینه روند جابه جایی نقطه ۱ در سمت راست زون پای لغزش در منطقه بهرامی‌ها متفاوت می‌باشد. در نمودار این منطقه افتادگی محسوسی در اوایل تیرماه ۱۳۹۷ ثبت گردیده است و نمودار بارش در خرداد و تیر ماه ۱۳۹۷ با نرخ جابه جایی در این منطقه همخوانی ندارد، اما این رخداد با تاریخ ظهور چشممه‌های موقتی در زیرزمین منازل و کج شدگی تبرچراغ برق در این منطقه مطابقت دارد. بنابراین بارش عامل اصلی جابه جایی در این تاریخ نمی‌باشد و می‌توان علت فعالیت پالئولنداسلاید در این زون را به عواملی همچون نفوذ آب دریاچه سد از طریق گسل‌های پشت دیواره سد، به آهک‌های کارستی سنگ بستر و نگهدارش آن توسط مارن‌ها و تخلیه آن توسط چشممه‌ها و افزایش ساخت و سازها نسبت داد(شکل ۱۲). به عبارتی مکانیسم احتمالی فعالیت مجدد پالئولنداسلاید این منطقه در تابستان ۱۳۹۷ متأثر از نفوذ آب دریاچه سد و عوامل انسانی می‌باشد که نیاز به بررسی‌های تکمیلی در آینده دارد. این منطقه نیز در اواخر سال ۱۳۹۷ تحت تاثیر بارش‌های سنگین افت مجدد را تجربه نموده است و بیشترین شکاف‌های عرضی در پایین دست این پهنه به وقوع پیوسته است.

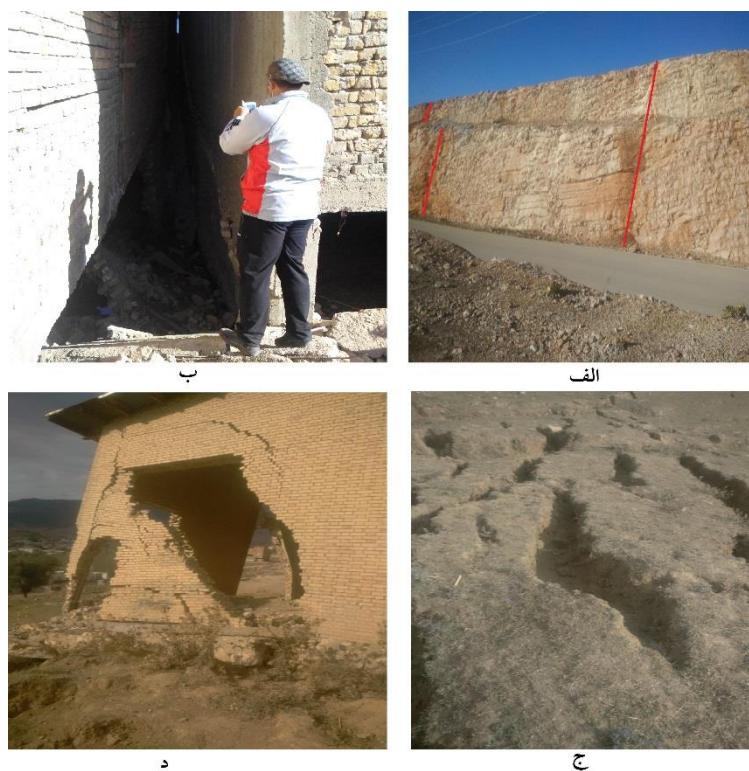
شکل ۱۲: الف: تصویر گسل‌های عادی سنگ بستر آهکی در پشت تاج لغزش و در مجاورت سد، ب: ظهور چشممه در زیرزمین منازل مسکونی، ج: ترک و شکاف‌های عرضی در خاک رس منطقه و د: کف بالاً مده ساختمان ورزشگاه، که سبب ریزش دیوار و سقف شده است.
