بررسی ناپایداری شیبی در دره ابرده - زشک

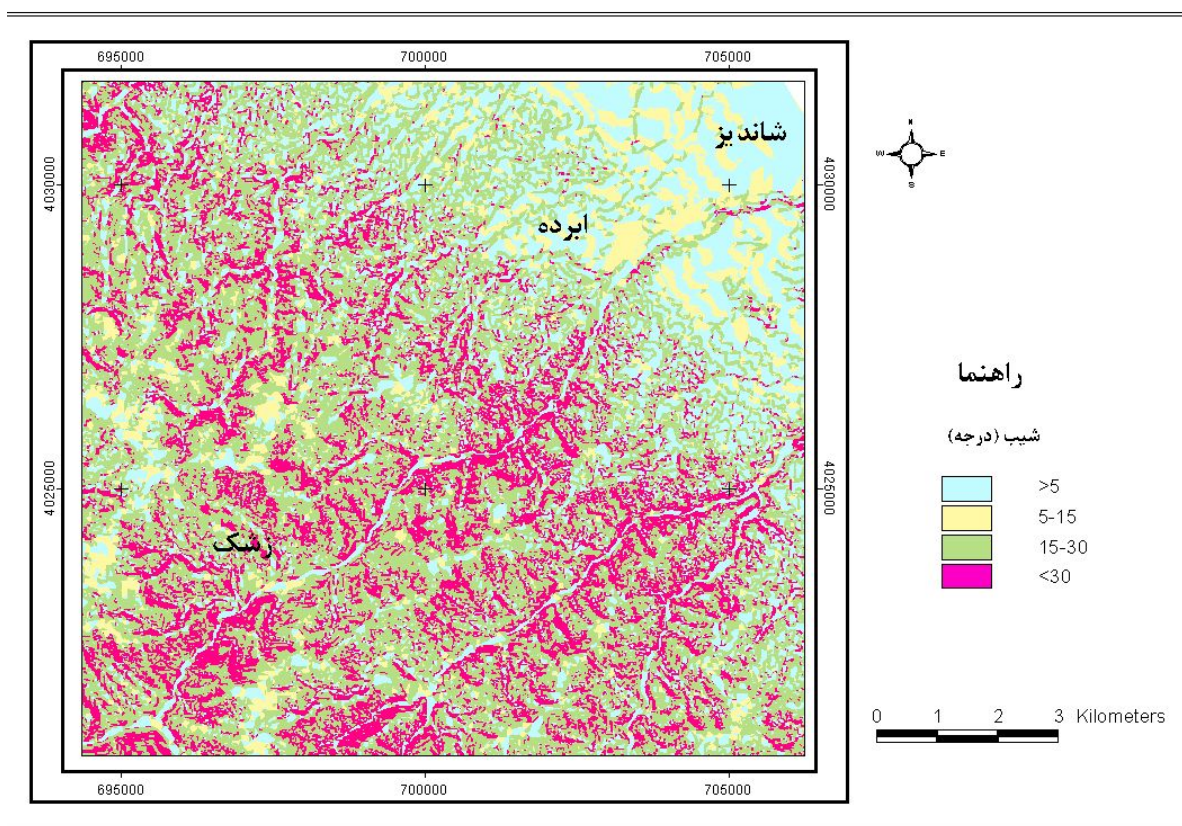
فیلیت ها و شیست های منطقه به شدت چین خورده و تکتونیزه می باشد، رطوبت منطقه نیز باعث فرسایش بیشتر آنها شده، به طوری که در بسیاری از دامنه ها واریزه های آنها را مشاهده می کنیم. از عوامل اصلی ناپایداری شیبی این ناحیه، مورفولوژی منطقه، شیب تند دامنه ها، ناپیوستگی های منطقه و گسل های فراوان منطقه می باشد در بررسی حاضر به منظور ارزیابی درجه خطر و تهیه نقشه پتانسیل ناپایداری سنگی از پارامتر های شیب و وضعیت ساختاری استفاده شده است. از نظر شیب محدوده مورد بررسی به چهار رده کمتر از ۵ درجه، بین ۵ تا ۱۵ درجه، بین ۱۵ تا ۳۰ درجه و بیشتر از ۳۰ درجه تقسیم بندی شده است (شکل ۶). مشاهده می شود که در ابتدا و انتهای محدوده (نزدیک روستا های ابرده و زشک) که دره باز تر می باشد، کلاسه شیب کمتر از ۵ درجه و در بقیه مناطق، کلاسه شیب غالب بیشتر از ۳۰ درجه و بعد از آن بین ۱۵ تا ۳۰ درجه است. مشاهدات سرزمین و عملیات میدانی انجام شده، بیشتر بودن ناپایداری ها را در مناطق با شیب بالاتر تأیید نمود.

شکل ۶) نقشه شیب تهیه شده منطقه در ۴ کلاسه.

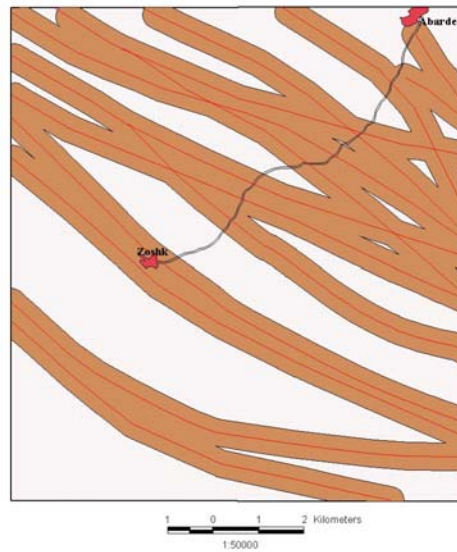
ناپیوستگی های عمده در محدوده مطالعاتی شامل گسلها و رخ و شیستوزیته می باشد. برای بررسی نقش گسلهای منطقه، اقدام به تهیه نقشه گسلهای منطقه شد و حریمی به پهنای ۳۰۰ متر (محدوده تاثیر گسلها در لغزش) برای هر گسل تعیین شد (شکل ۷). همانگونه که مشاهده می گردد محدوده وسیعی از منطقه تحت تاثیر گسلها و در ناحیه خطرناک واقع می باشد.

شکل ۷) نقشه حریم گسلها در منطقه.

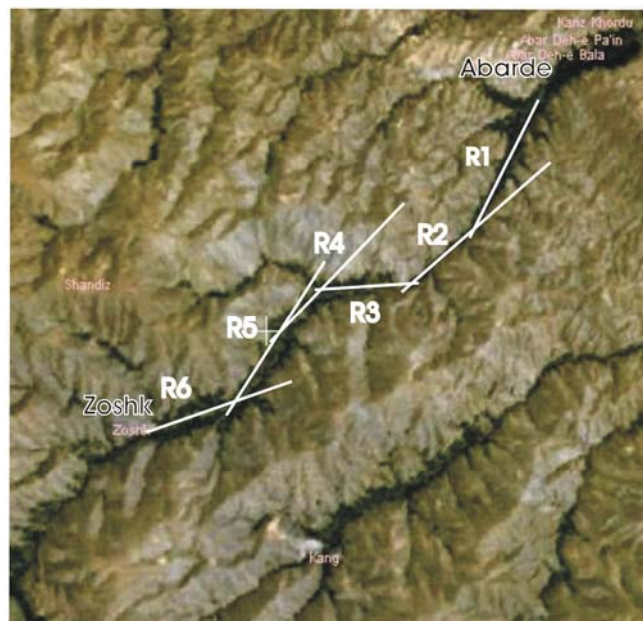
به منظور بررسی عامل ناپیوستگی ها اقدام به برداشت خصوصیات درزه ها و فولیاسون در ۴۵ ترانشه طبیعی و مصنوعی در حاشیه جاده و کناره رودخانه شده است. با توجه به بررسی های فوق جاده مورد مطالعه به ۶ قسمت با امتدادهای مختلف تقسیم شد. امتداد های هر قسمت جاده در زیر آورده شده است:

شکل ۷) تقسیم بندی امتداد جاده به ۶ قسمت.
